## RAPPORT DE MISSION DE REPERAGE DES MATERIAUX ET PRODUITS CONTENANT DE L'AMIANTE N°BENHAMOU-15042014

Rapport de mission de repérage des matériaux et produits contenant de l'amiante pour l'établissement du  
constat établi à l'occasion de la vente d'un immeuble bâti (Listes A et B)

N° de dossier : BENHAMOU-15042014  
Date du levé : 15/04/2014

Propriété de : M. JOEL BENHAMOU  
Adresse du bien : 1 RUE DELAVELLE 42000 ST ETIENNE  
Nature du bien : Maison 6 Pièces Etage : Rez de chaussée Lot(s) : NC  
Nature du bâtiment : Habitation (maisons individuelles)  
Date de construction : Avant 1949 Références cadastrales : NC

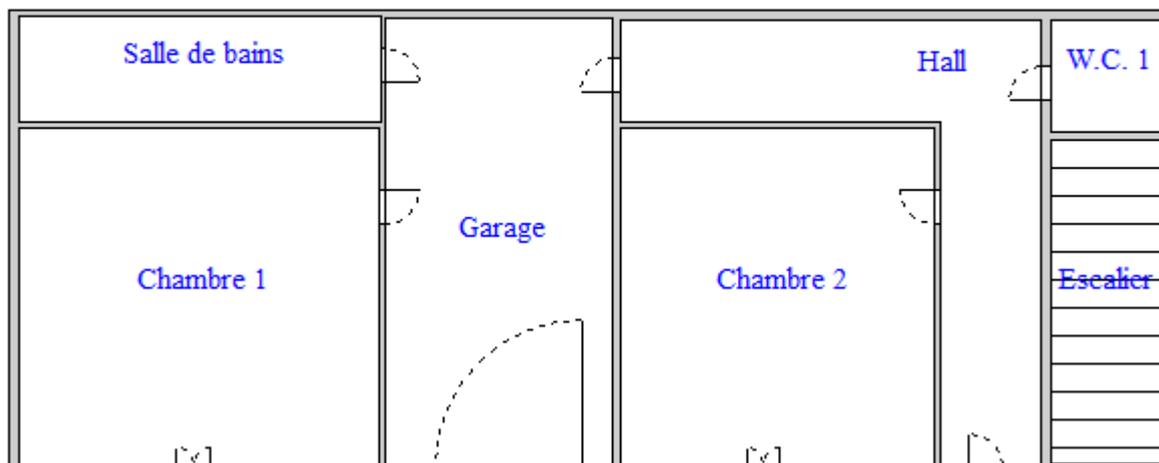
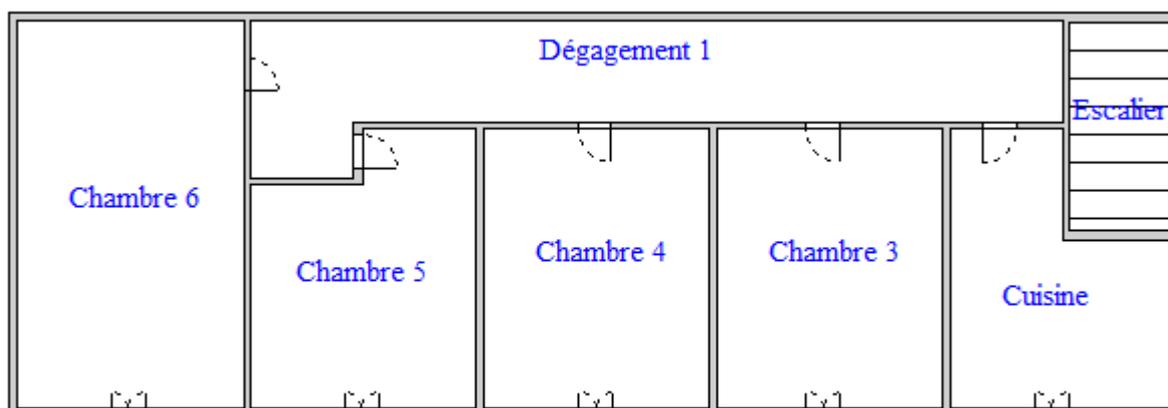
## Croquis

(Les croquis présentés n'ont aucun caractère contractuel et ne sont pas cotés. Ils ne peuvent en aucun cas être utilisés en tant que plans).
